コンビニ駐車場出入口

笠寺西門(南行き)バス停の乗車・降車を改修しました

宝南小学校正門

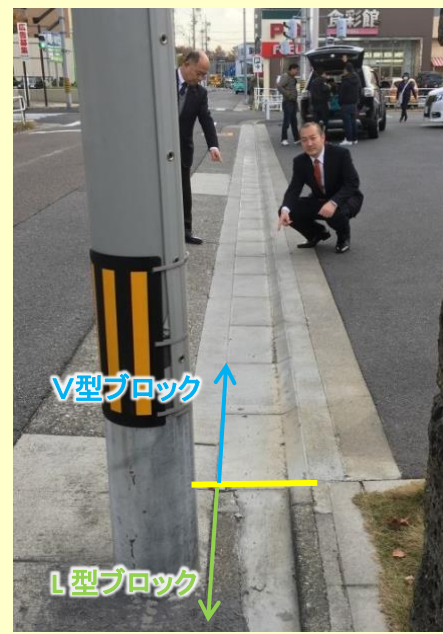
V型ブロック

V型ブロックであるバリアフリー側溝は、角度が広いので、L型ブロックに比べて衝撃がかなり軽減されます。今後はV型ブロックに変えていくべきだと訴えています。

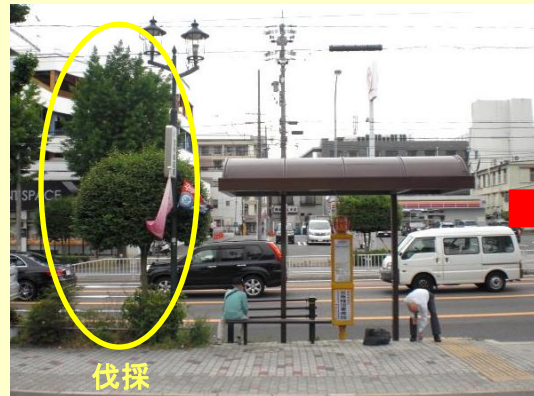
伐採

改修前は降車位置が車の乗入口で低かった為、バス降車時に段差が大きく、転倒した方もみえ危険でした

街路樹を撤去、バス停を屋根の外へ設置し降車口を移動し、安全に乗車・降車ができるようになりました。

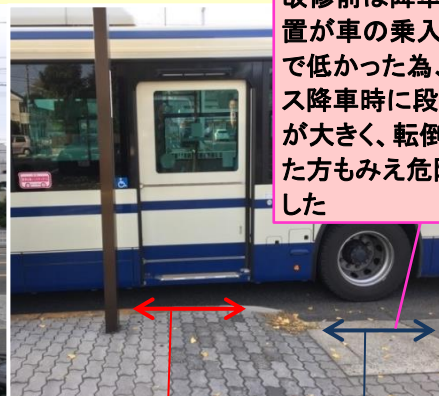
改修後
降車位置

改修前
降車位置

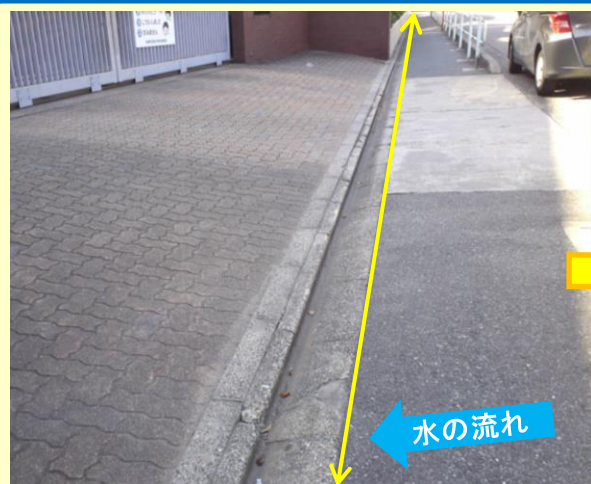
段差解消

水の流れ

①小学校東側歩道全面の排水勾配を車道側に変え、L型ブロックを撤去したことによって歩道から門まで段差を解消しました。また歩道の有効幅員も広がりました。

②門のレールの間を埋め、自転車やベビーカー、手押し車でも通りやすいようにしました。

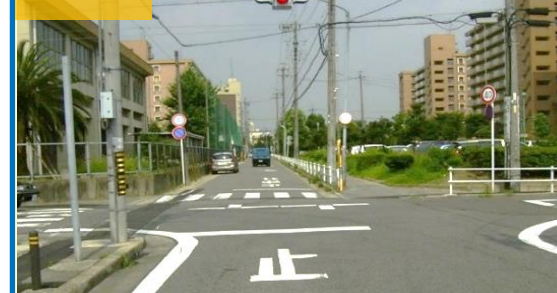
整備前

停止線がほぼ真正面

止まれる位置に注目!

以前は信号機もなく死亡事故があり、大変危険な交差点でした。

道幅が狭く、施行前の停止線の位置だと対向車と正面衝突する危険があったので、住宅都市局・土木局・国に危険性を訴え、花壇を撤去して市営住宅の土地を道路に譲り渡してもらい、歩道を南に移動して左折車線を一車線拡幅し、安全にすれ違えるようになりました。また信号も、以前は点滅信号でしたが、現在は標準の信号に取り替え、児童たちも安心して通学できるようになりました。

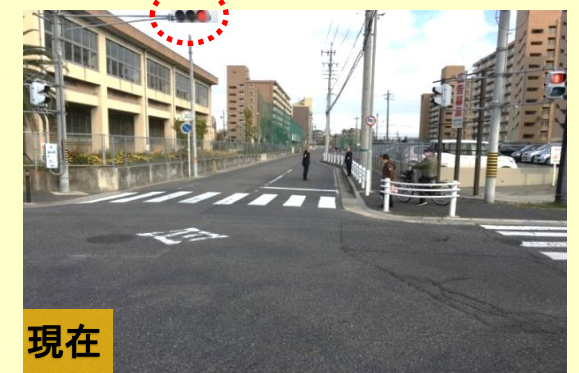
現在

標準の信号に取り替えました
